TRIBUNAL CONTENCIOSO ADMINISTRATIVO DEL VALLE DEL CAUCA  
SALA DE DECISIÓN

SENTENCIA No. 05

| ASUNTO | RIESGO DE DESLIZAMIENTO TALUD |

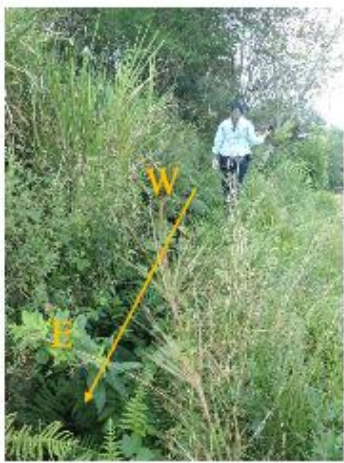
En la Figura 7 se muestra la dirección de drenaje. En este sector, el canal cuenta con las paredes recubiertas por mortero y su profundidad es de aproximadamente 0,4m, en este punto, el canal se encuentra obstruido por vegetación. La flecha indica la dirección de la pendiente del canal, por lo tanto, la dirección de drenaje del agua. Del punto donde se encuentra la profesional de CVC en adelante, el canal se pierde por la vegetación y el material deslizado.

Figura 7. Estado de la zanja de coronación.

En la Figura 7 se observa un canal más profundo, en este sector ya no cuenta con recubrimiento de concreto, además tiene una profundidad de por lo menos 1,2m aproximadamente.

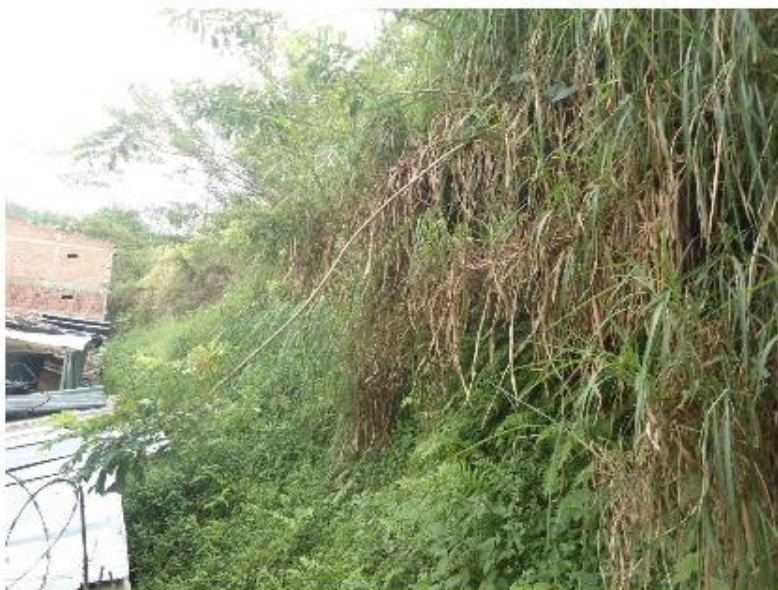
**Al momento de la visita, se pudo observar que el talud se encuentra cubierto casi en su totalidad por vegetación. En algunos puntos existe aún pasto vetiver del que se habla en el documento de la sentencia (ver Figura 11). Se debe señalar que, si bien la cobertura vegetal es una forma de proteger los taludes de la erosión, esto es una medida de reducción de la acción del agua sobre el suelo pues disminuye la velocidad de arrastre de las partículas de suelo y controla la**

**infiltración. Sin embargo, esto no es una medida de estabilización que garantice la mitigación del riesgo.**

**Figura 11. Cobertura vegetal del talud.**
